# *Abschlussbericht*

*über die Reinigung und Revision der Orgel in der katholischen Kirche  
St. Vinzenz in Pleif in Vella GR*

*Erbaut 1957 durch Orgelbau Cäcilia, Emmen  
2014 Reinigung und Revision durch Späth Orgelbau AG Rütli ZH*

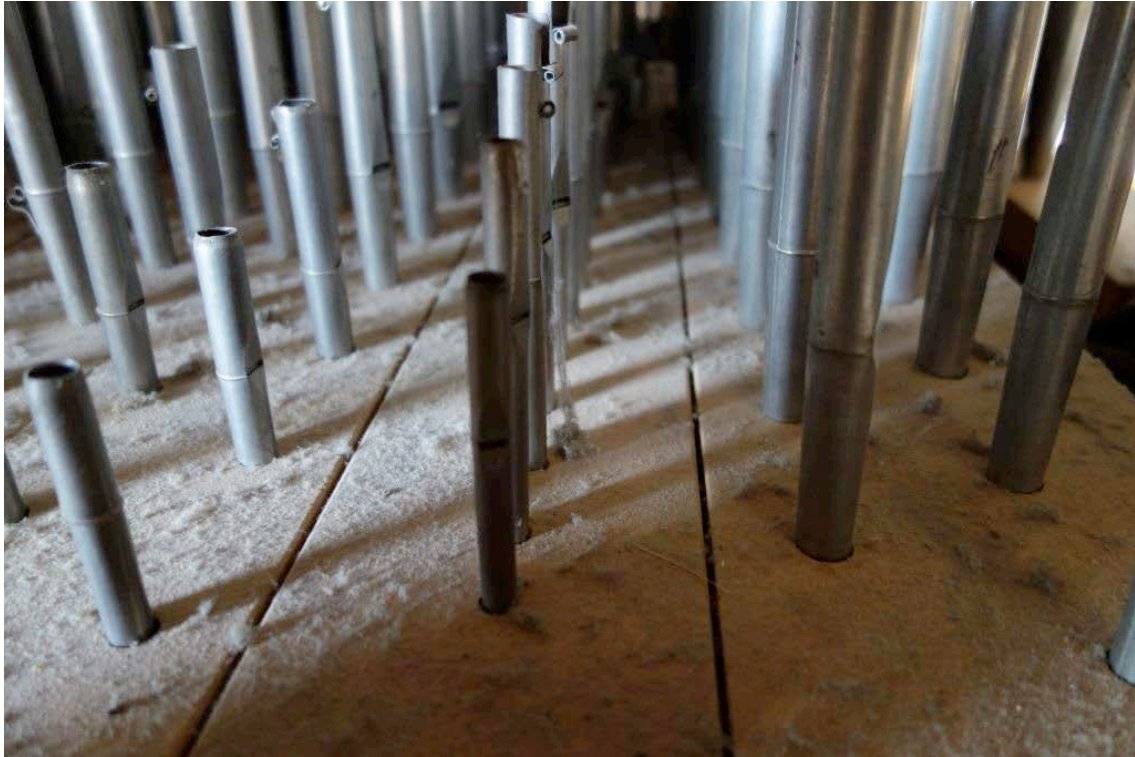
*Stark verstaubte Windlade*

*Das Pfeifenwerk war stark verstaubt, was die Intonation und die Stimmung der Pfeifen negativ beeinflusste. Die Stöpsel der gedackten Holzpfeifen sassen so fest, so dass sie sich nicht mehr tiefer stimmen liessen. Verschiedene Töne der Trompete im Pedal sprachen schlecht oder gar nicht mehr an. Die tiefen Pfeifen im Schwellwerk waren für die Stimmarbeiten schlecht zugänglich. Die Intonation musste generell nachgebessert werden.*

Sämtliche Pfeifen wurden ausgebaut und auf Pfeifenbrettern oder in Gestellen gelagert. Jede einzelne Pfeife wurde mittels Kompressor ausgeblasen, der austretende Staub wurde durch den Staubsauger abgesogen.

Alle Oberflächen der Pfeifen aus Metall, wie aus Holz, wurden mit entsprechenden Mitteln sauber gereinigt. Die Stimmvorrichtungen und Labien wurden vom Staub und Schmutz befreit. Die Prospektpfeifen wurden mit einer Spezialpaste aufpoliert, die Labien wurden gereinigt

Die Holzpfeifen wurden auf Schwundrisse hin untersucht und wo es notwendig war frisch abgedichtet, damit die Pfeifen wieder gut ansprechen. Provisorisch geflickte Pfeifen wurden fachgerecht abgedichtet. Die Stöpsel der Holzpfeifen wurden ausgebaut und frisch eingepasst und die Lederdichtung frisch talkumiert. .

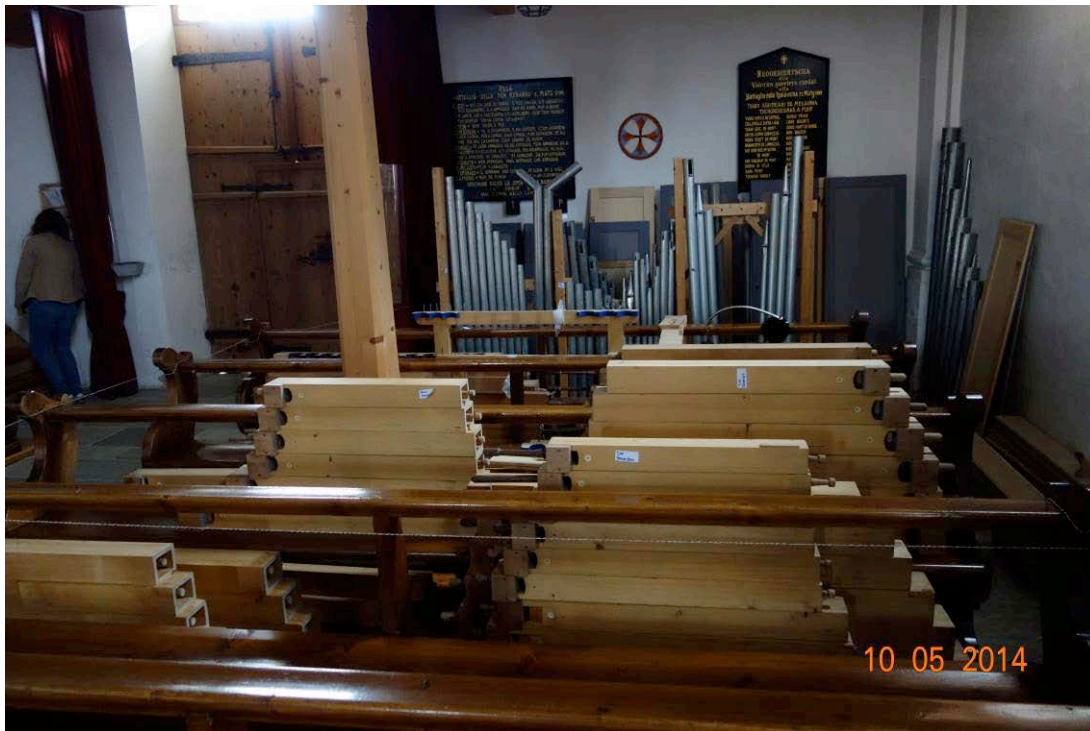
*Ausgebaute Pfeifen*

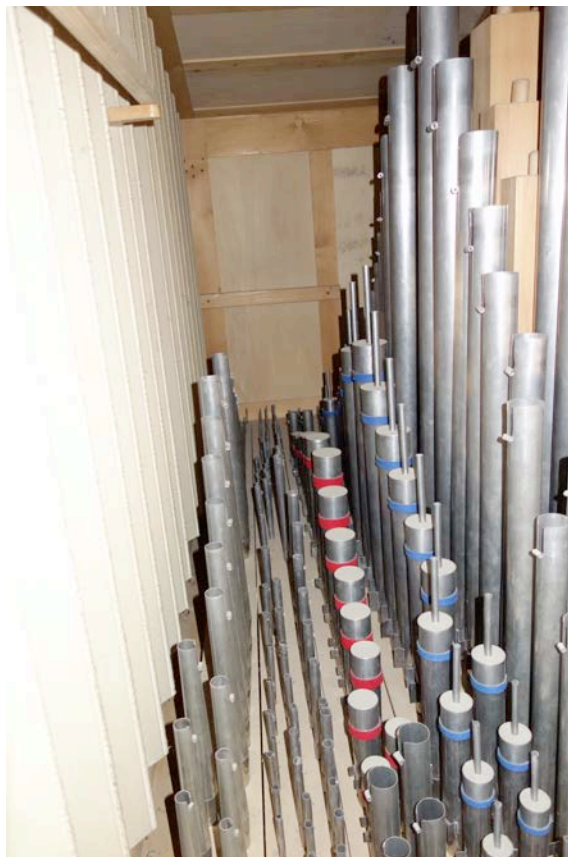
*Bild oben: Einblick in das Pfeifenwerk des Schwellwerks*

Um die Zugänglichkeit der grossen Pfeifen im Schwellwerk für Stimmarbeiten zu verbessern, wurden die drei mittleren Jalousien demontierbar gemacht.

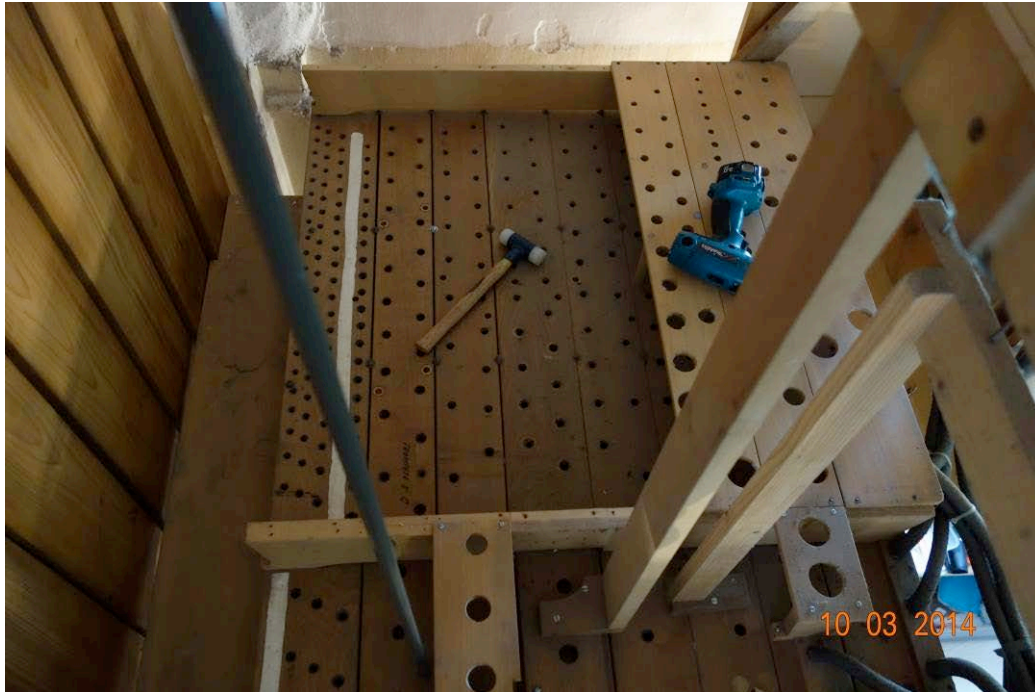
*Die elektrisch angesteuerten Kegelladen waren in einem relativ guten Zustand. Die Hauptwerkslade reagierte mit leichtem, die Schwellwerkslade mit stärkerem Winddruckabfall. Die Magnete und Relais verursachten störende Klappergeräusche.*

*Bild oben: Schwellwerkslade nach Ausbau der Pfeifen*

Die Rasterbretter, Hochraster etc. sowie die Pfeifenstöcke wurden demontiert. Alle Teile wurden sauber gereinigt. Die Kanzellen wurden ausgeblasen, einzelne defekte oder schlecht schliessende Kegel wurden ausgewechselt.

Alle Filzdichtungen und Garnituren wurden auf Mottenbefall überprüft, beschädigte Filze sind ausgewechselt worden.

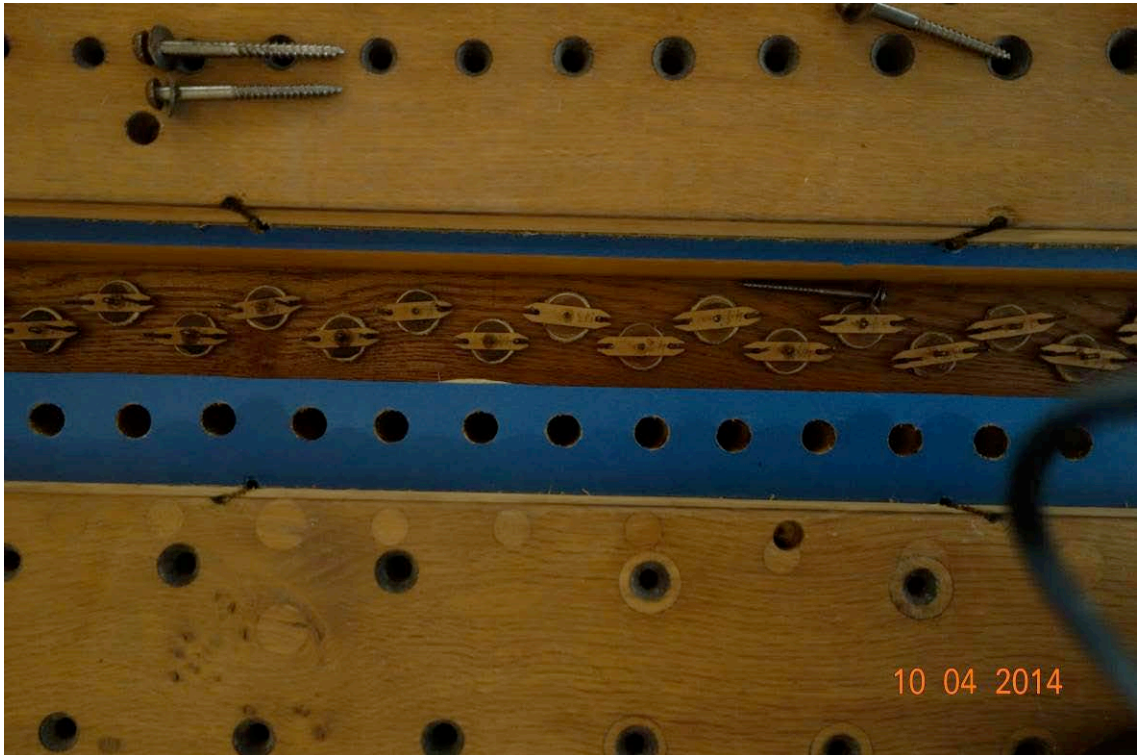
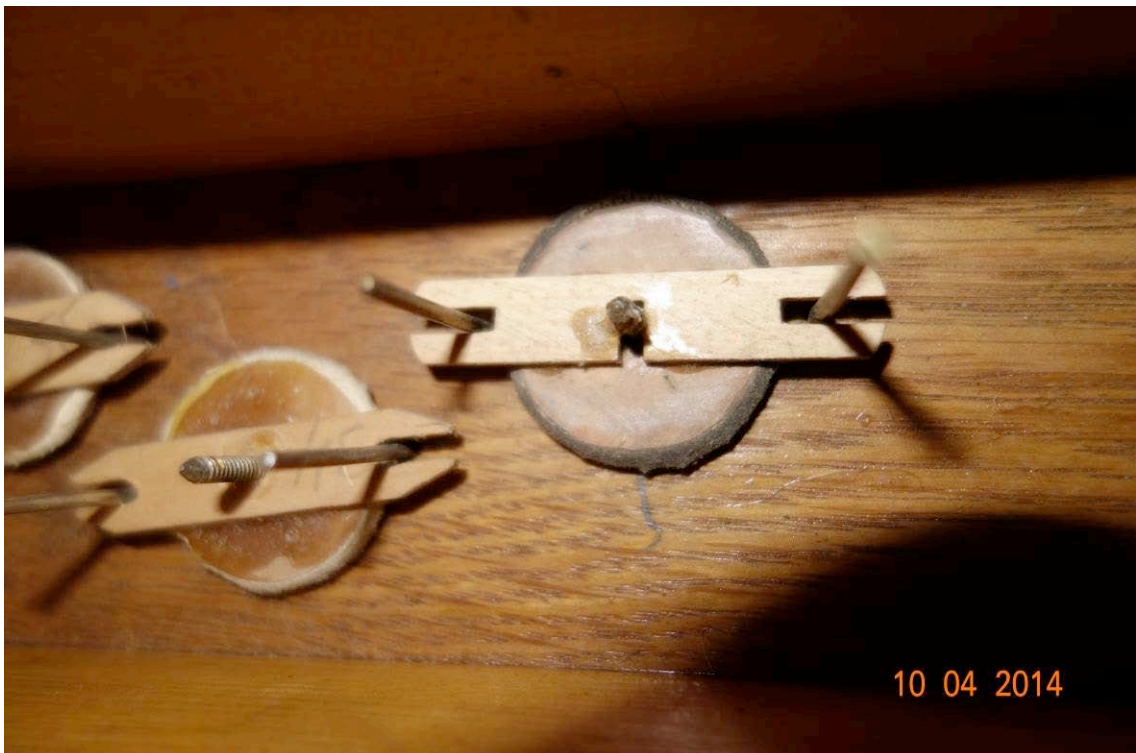
*Fotos: Geöffnete Registerkassette mit Sicht auf die Kegellventile*

Der Gang der Kegellventile wurde frisch einreguliert, was mitgeholfen hat die störenden Geräusche zu reduzieren.

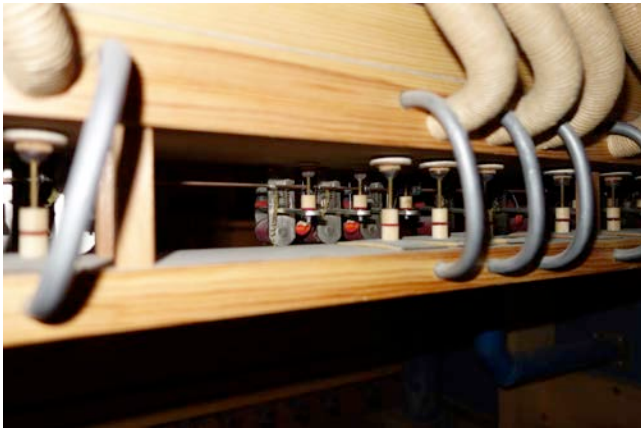
*Bei diversen Membranen hatte sich der Karton verbogen, was zu zeitweiligen Funktionsstörungen führte.*

*Foto der elektropneumatisch angesteuerten Spiel und Registertraktur*

Sämtliche Relais und Relaisstationen wurden gereinigt und der Gang frisch einreguliert. Alle Membranen wurden frisch talkumiert, ca. 20% der Membranen mussten erneuert werden.

Die ungeschützten Anschlussleisten erhielten eine demontierbare Abdeckung mit Plexiglas.

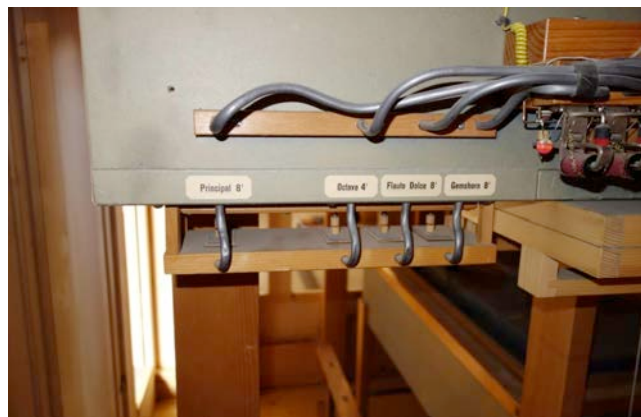
*Foto der elektropneumatisch angesteuerten Registertraktur*

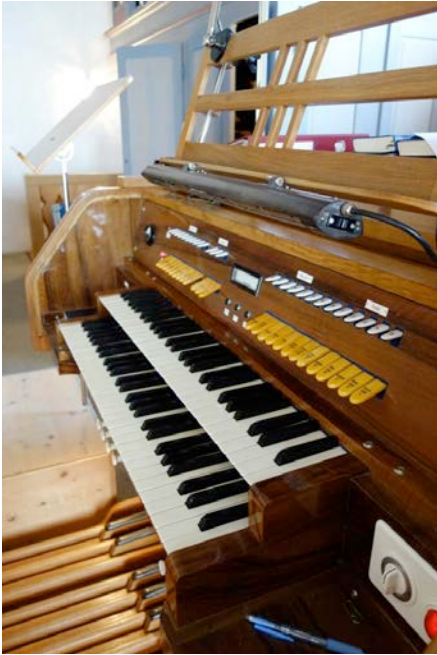
*Der Spieltisch befand sich in einem allgemein guten Zustand. Das Innenleben war teilweise stark verschmutzt, das Schloss der Spieltischtüren musste revidiert werden.*

*Die veraltete Spieltischleuchte musste ersetzt werden. Die Handheizung und die Beleuchtung wurde zur Sicherheit an die geschaltete Steckdose (Schalter) angeschlossen.*

Die Tasten und Tastenkontakte der Manualklavaturen wurden sauber gereinigt und frisch einreguliert.

Das Spieltischinnere wie auch die Staffeleien mit den Registerwippen wurden gereinigt. Sämtliche Apparaturen wurden gereinigt und kontrolliert. Die offen liegenden Anschlussleisten erhielten eine Abdeckung.

Die Pedalklavatur und die Orgelbank wurde in der Werkstatt überholt, neu befilzt und nachgängig frisch einreguliert.

Abschliessend wurden sämtliche Funktionen der Spiel- und Registertrakturen, wie auch der Spielhilfen eingehend kontrolliert und frisch einreguliert. Es wurde eine neue Spieltischleuchte und Pedalbeleuchtung eingebaut.

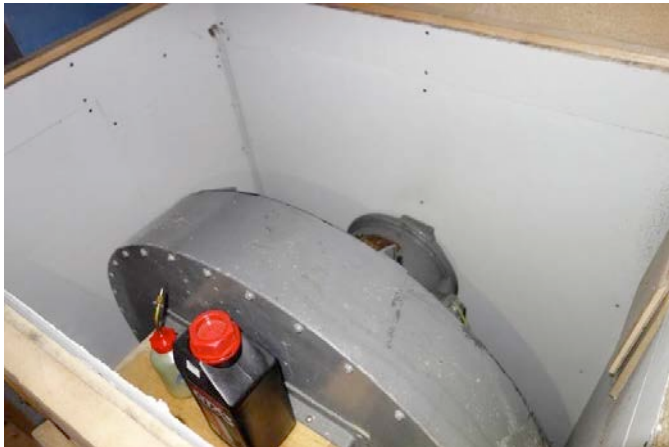
*Foto des Orgelmotors der Marke Meidinger. Der Langsamläufer wies eine leichte Unwucht auf und wurde totalrevidiert.*

*Der Motorenkasten war mit Eternit und Pavatex ausgekleidet, Materialien die in diesem Bereich nicht mehr zugelassen sind.*

Der Orgelmotor wurde zur Revision ausgebaut und durch die Firma Frei AG in Jona totalrevidiert. Die bestehende Motorenkiste wurde neu mit schalldämmendem Matten ausgekleidet.
